GUILLERMO ARROYO LOZANO

**EL CASTILLO DE SAN JUAN DE
MASCORAS:
PASADO, PRESENTE Y FUTURO**

Parte II

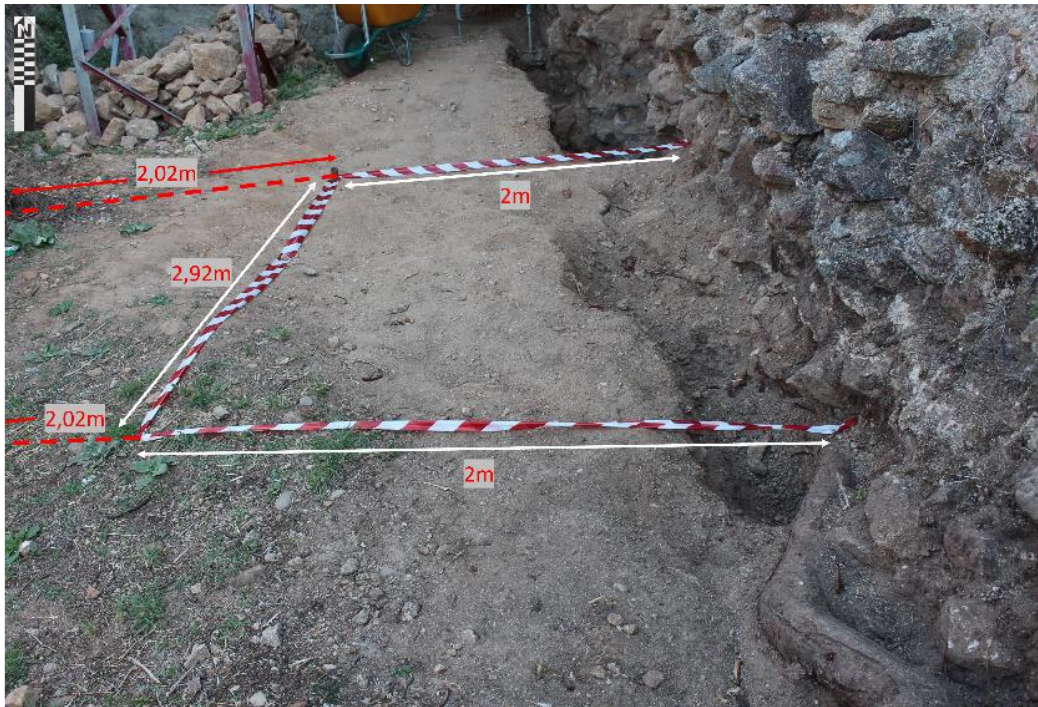
Inicio del sondeo 3. Imagen extraída de Lydia CALLE ROMÁN (2024), p. 35.

El hallazgo de los suelos corresponde en el informe arqueológico a los números 2 y 3²⁷. El primero de ellos se encuentra en la puerta poniente (tapiada); el segundo, ubicado en la cara interna del denominado muro monumental B, es decir, en el flanco levante del depósito (*lado Este del depósito de agua*). La cata 3, con unas dimensiones de 2'92m x 4'04m tenía como principales objetivos encontrar la cara interna del muro en sillería (el cual presentaba una grave falta de material por el expolio) y los niveles originales del castillo, es decir, suelos. El proceso de excavación fue complejo y arduo dado que, el lienzo de la fortaleza, la caseta de la antena y el propio depósito de agua dejaban un angosto espacio para operar cómodamente, maniobrar carretillas o retirar sedimentos. Debido a esa dificultad, la cata tuvo que dividirse en dos partes de similar dimensión. Se debe añadir el pésimo tiempo climático para los meses de octubre y noviembre, que ralentizaron considerablemente las labores de campo.

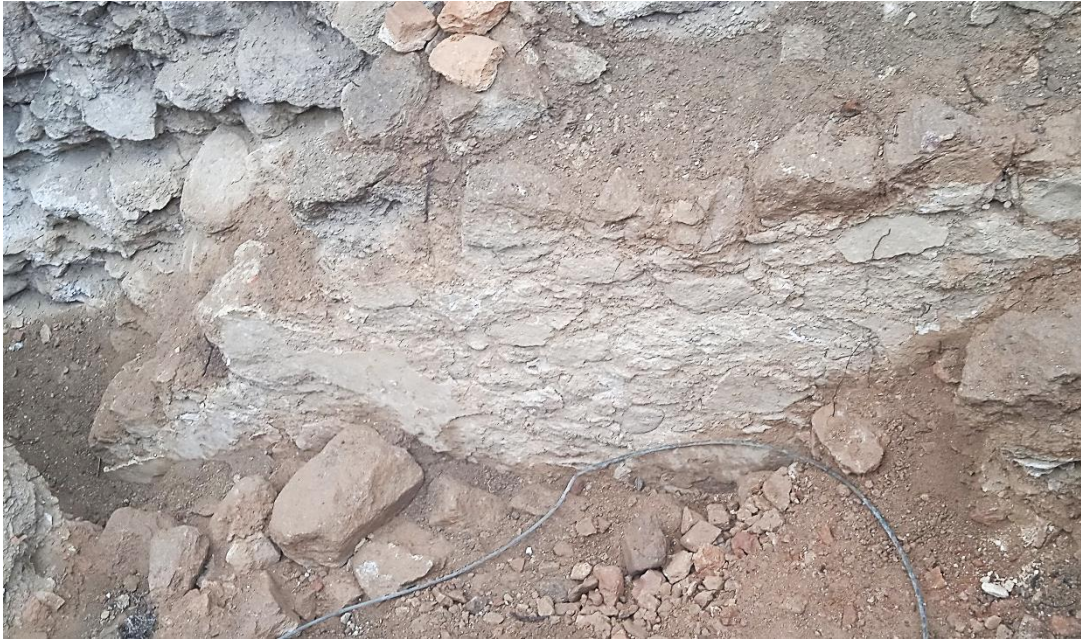
Detalles del enlucido excavado. Muro 1

Gracias a la profundidad, a la no manipulación de estos niveles estratigráficos y condiciones idóneas permitieron la conservación del enlucido original interno del *Muro 1*. Aunque en varios sectores de la fortaleza queda algún que otro vestigio de este enfoscado, este en concreto presentaba una tonalidad mucho mejor conservada. La cal mantenía el intenso color blanco característico. Esta realidad arqueológica, en conjunto con la cal conservada en algunos tramos y el dato documental de que el castillo estuvo enlucido en su totalidad confirman este rasgo identitario de la fortaleza santibañeja. Realmente no sabemos la causa real de la conservación tan buena de la cal en este espacio. Es más, previo a la realización de este sondeo, ya se tenía constancia de su existencia en partes donde la cal mantenía el color blanco, casualmente en la misma cara. Teorizamos que al no estar tan expuesto al público y ser un espacio cerrado por motivos de seguridad del depósito, elementos constructivos parcialmente ocultos sufrieron menos daño al pasar más desapercibidos.

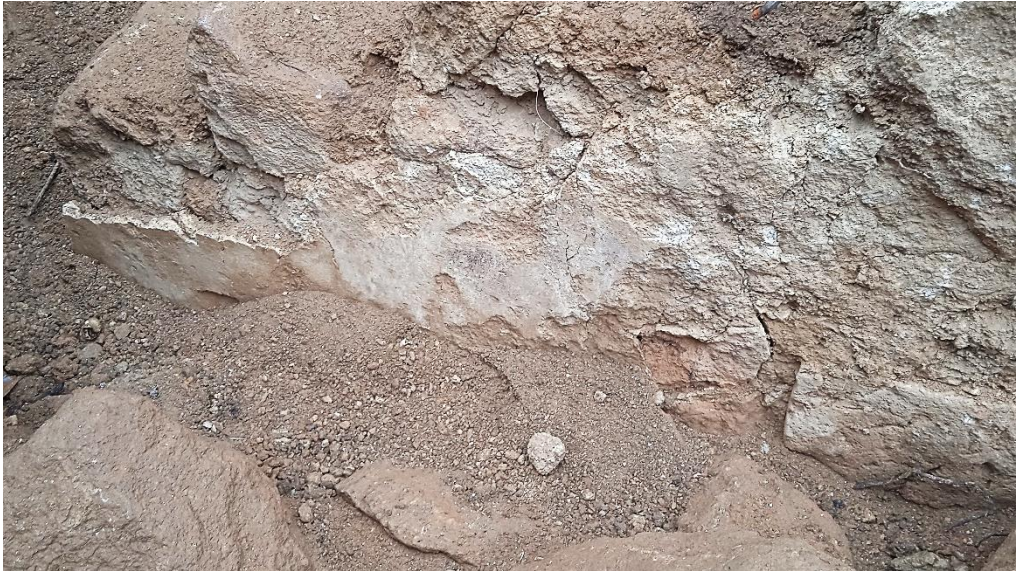
Restos del enlucido en superficie. Remataba el arranque de un soporte en ladrillo

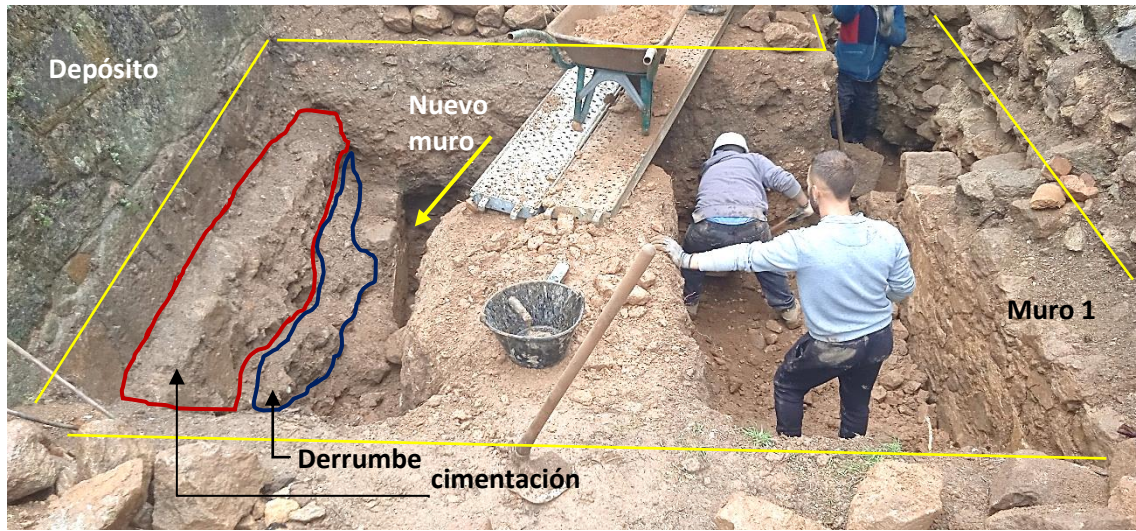
*División del sondeo por logística. Depósito apoyado sobre **Muro 2**.*

estructuras del castillo. Al no tener mucha noción de lo que habían encontrado, bien lo ignoraron, bien lo destruyeron. Más bien parece lo primero, ya que efectivamente aprovecharon los restos de la fortaleza como base para el depósito, quedando totalmente desfigurada la disposición primigenia. Más adelante observaremos que por el lado sur, el depósito se apoya en más estructuras. Incluso el murete de piedra seca se apoya en la línea original de muralla

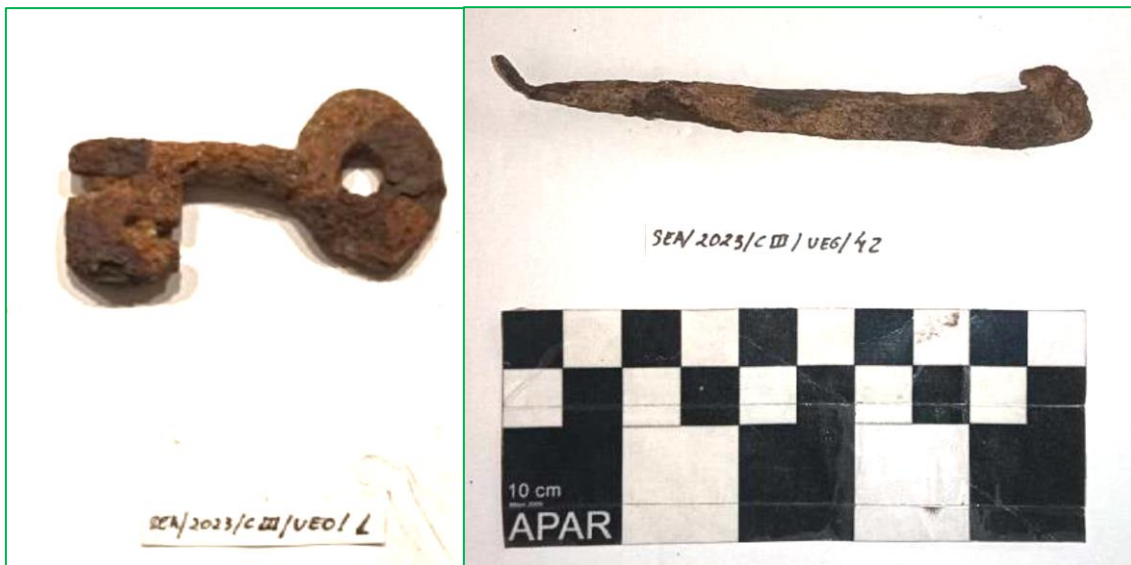
Pieza A. Llave

Pieza B. Punta de metal

Pieza C, pasador de cinturón

En cuanto a los materiales encontrados, debemos destacar cerámica vidriada, la aparición de una llave de cronología incierta (7cm) (*pieza A*), restos óseos, cerámica cocida mediante cocción oxidante (exceso de oxígeno en el horno, cerámicas rojizas/ocres), clavos metálicos, una pieza de metal perteneciente a una punta de acero doblada por la punta de 10'5cm de longitud (*pieza B*), un posible pasador de cinturón decorado (*pieza C*). En la **Imagen D** observamos el fragmento de una teja, cerámicas vidriadas y restos de hueso.

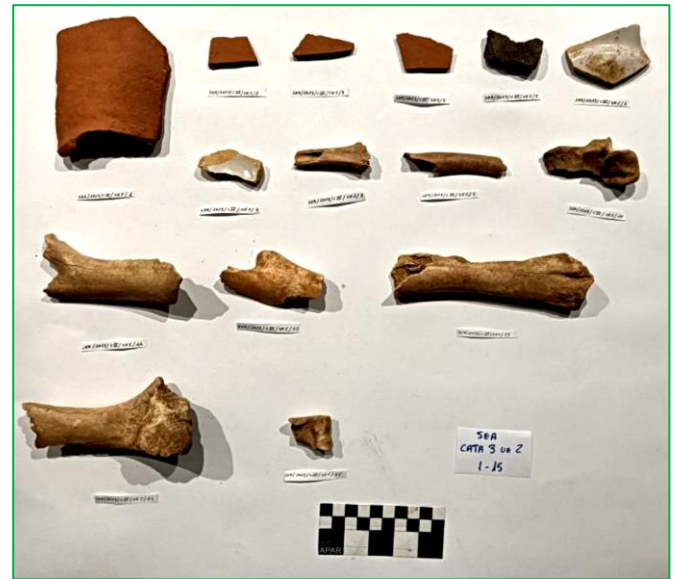
Imagen D. Conjunto

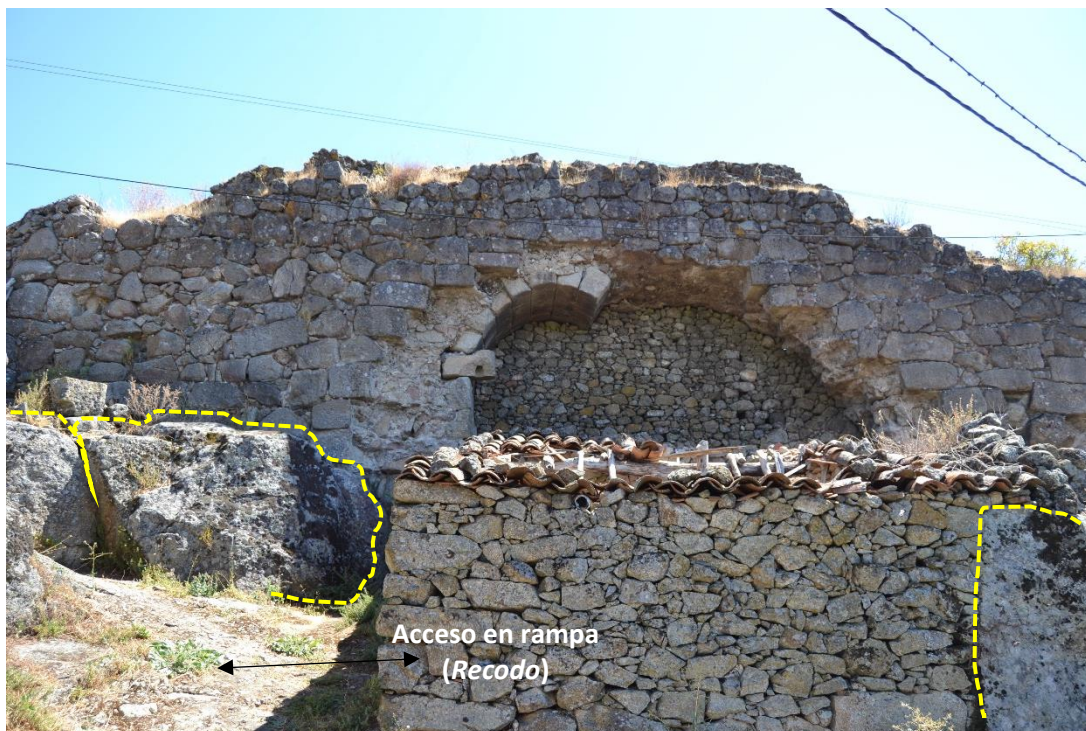
Vivienda antes de su retirada. Afloramientos de roca madre. Rampa de acceso en recodo.

Nos encontramos ante una puerta claramente en doble altura defendida por un gran recodo gracias a un enorme canchal justo delante de la misma. En torno al siglo XIX, este canchal fue labrado, formando un cubo para albergar una casa que, hasta hace bien poco, se mantenía en pie. Al desmochar la casa, el verdadero tamaño del canchal reveló una altura de aproximadamente 1'70m de altura, bloqueando el acceso directo tanto de personas, bestias o maquinaria de asedio ligera.

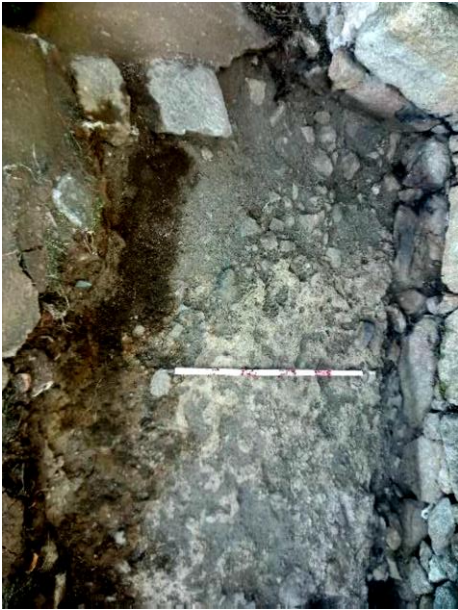
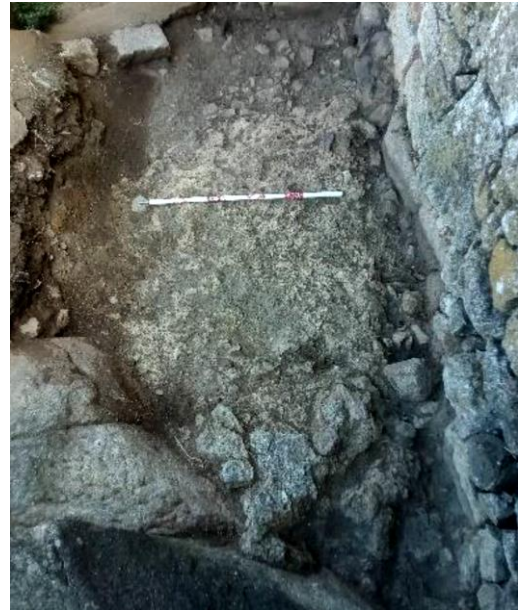
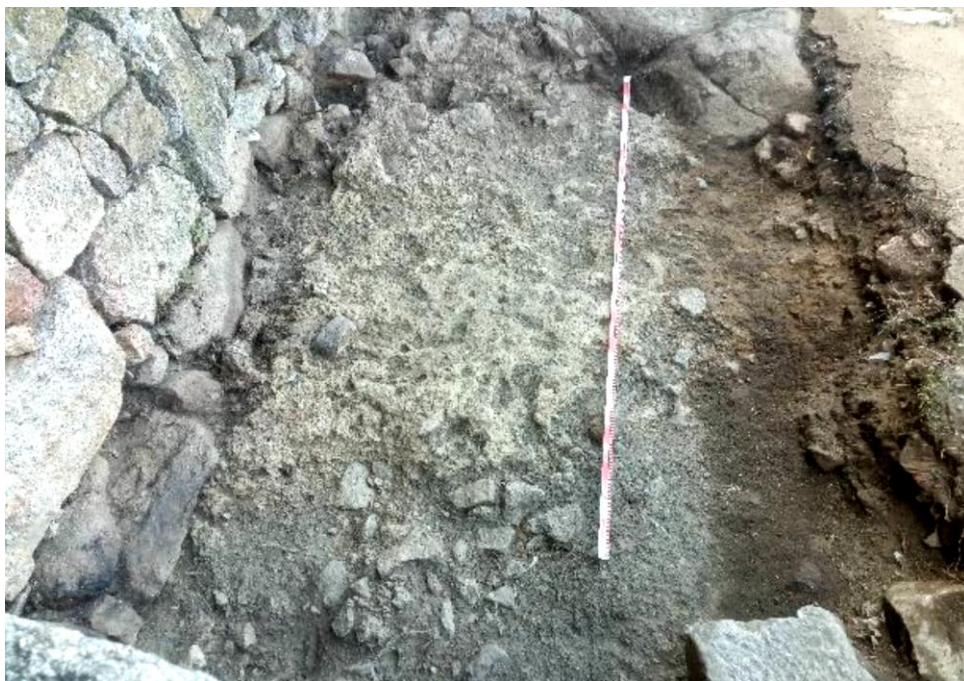
Imágenes extraídas de CALLE ROMÁN (2024), pp. 84-86

Todo el afloramiento de la roca madre dejaba intuir que el suelo original bien fue labrado en la propia piedra, bien se encontraba bajo la cubierta vegetal. Más bien fue lo segundo. Realizando el sondeo justo delante de la puerta, con unas dimensiones de 1'80 x 3'50m, se hallaron los restos de un preparado para suelo a base de arena y cal³² a 40cm aprox. del nivel superficial. Esto revela que, aunque el terreno sea irregular, aquellas zonas supuestamente más planas eran aprovechadas al máximo para preparar suelos, quizás por razones obvias de acceso y comodidad.

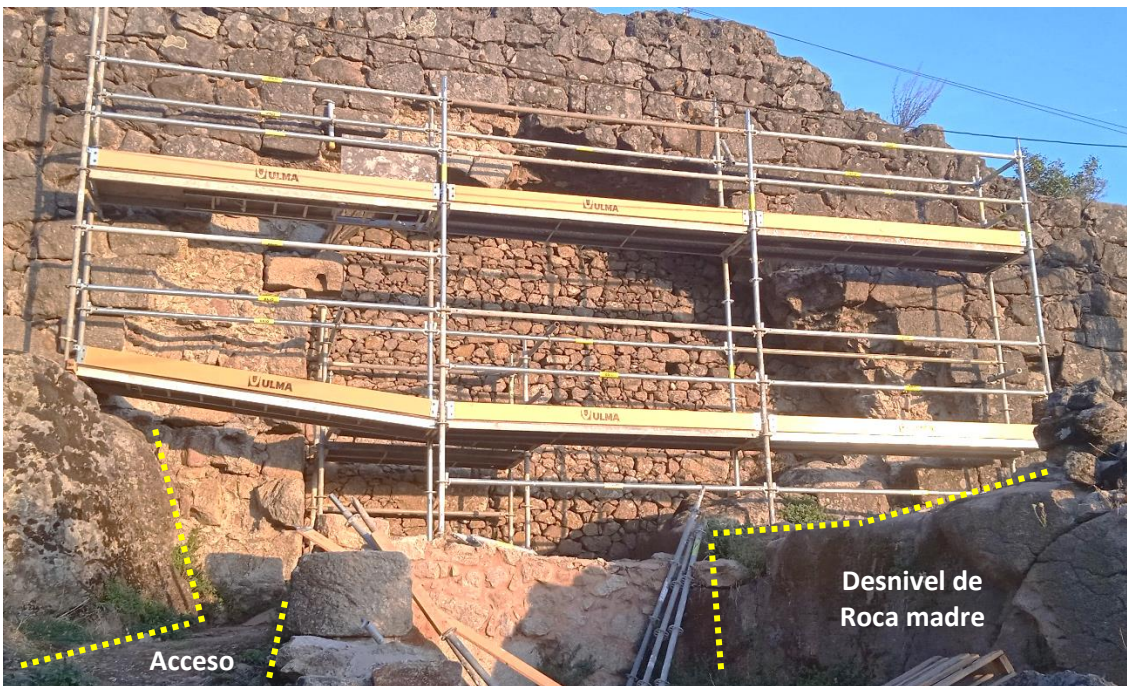
La defensa de la puerta se fundamenta en el recodo, la altura y los canchales

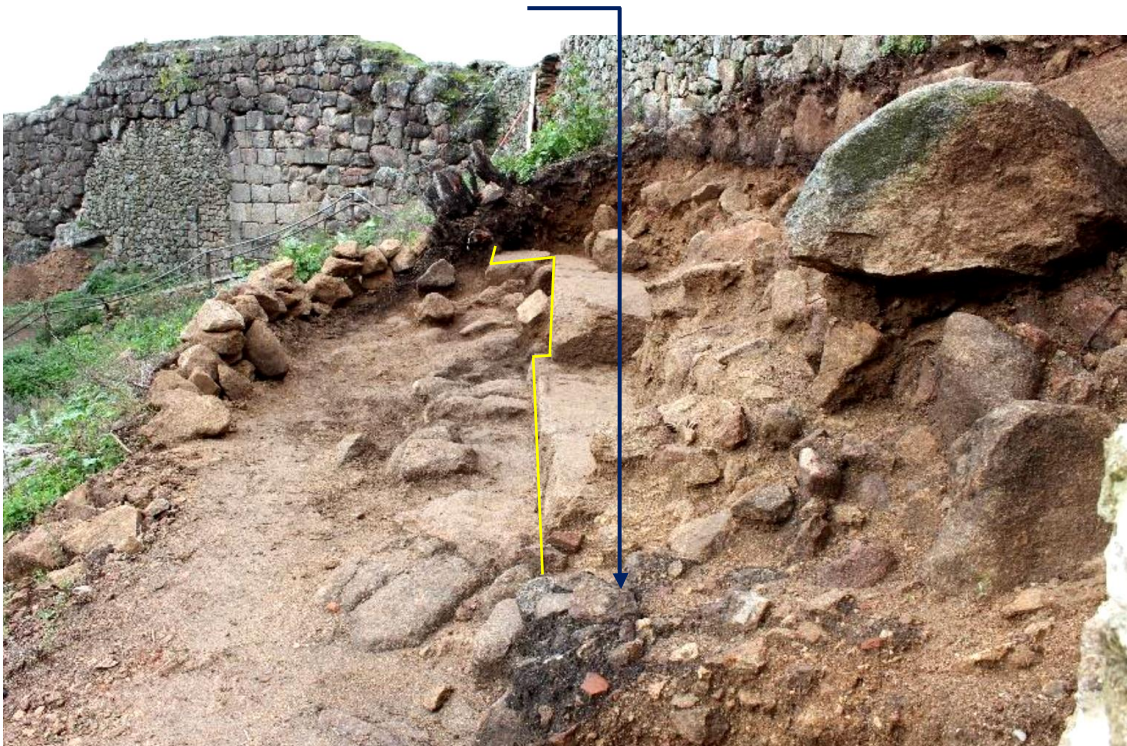
³³ Lydia CALLE ROMÁN (2024), p. 60.

La siguiente unidad estratigráfica (**UE3**) pertenece a un nivel de suelo, compuesto por piedras de variada dimensión unida mediante una argamasa de yeso y cal y que recorre casi toda la longitud del sondeo. Tiene una ligera inclinación en pendiente. En este mismo nivel aproximadamente, apareció una estructura rectangular nivelada en fondo con piedras de pequeño y medio tamaño (**UE6**). Su interpretación es complicada, aunque bien, como afirma Román Calle, puede estar asociada al suelo empedrado (UE3). En la zona Oeste del sondeo, también apareció una alineación de piedras de medio tamaño (**UE5**). Muy seguramente pertenezcan al relleno del encofrado del muro, una estructura relacionada con la muralla, algún derrumbe que dejó esa caprichosa disposición o como calzo para el murete. Por último, en el lado este, apareció una coloración negruzca, perteneciente a una posible combustión (hoguera) de cronología incierta.

Aparte de la trayectoria real que la muralla tenía que seguir, se obtuvo valiosa información sobre la morfología de este sector, así como de otras estructuras encontradas. Para empezar, los sillares que aparecieron, pertenecientes a la muralla original, tienen un tamaño colosal respecto al resto existente en la fortaleza. El informe arqueológico divide tipológicamente y en unidades distintas dos líneas de muro encontradas³³. La **UE2** (sillares de dimensiones similares al resto del castillo, decorados en la cara visible) y la **UE4** (sillares de grandes proporciones dispuestos en codo).

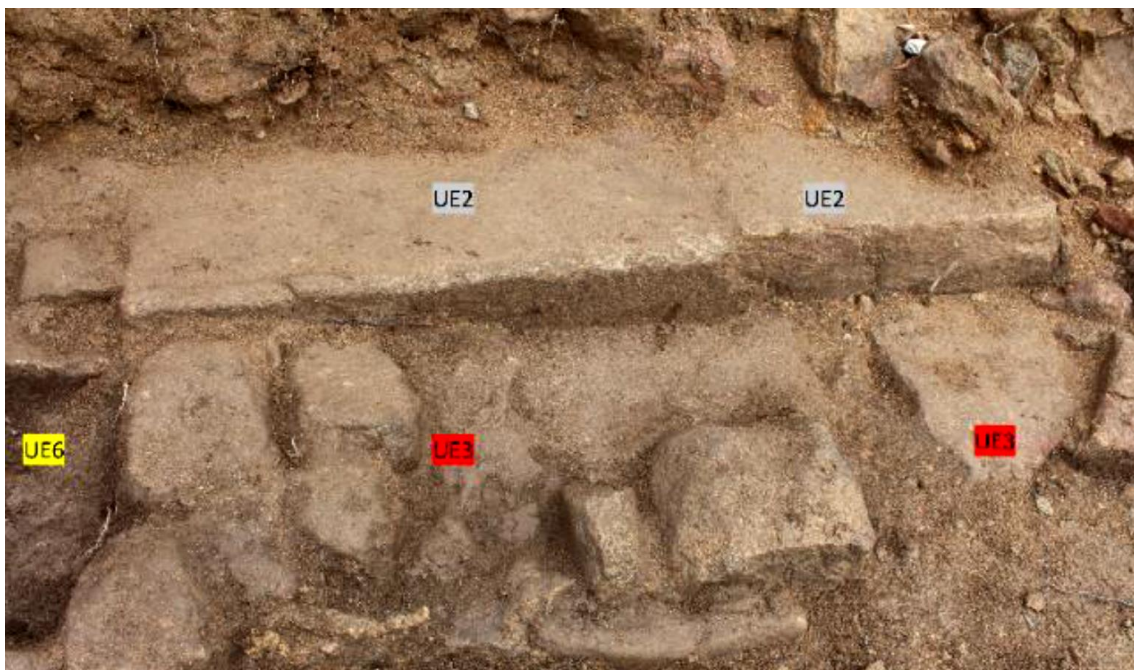
Realizando un análisis en profundidad sobre la tipología de los tramos de muralla hallados, éstos distan bastante de los que la fortaleza presenta a simple vista. Para empezar, los sillares de la UE2 poseen un remate decorado en la arista superior de la cara externa, formando un borde redondeado o almohadillado muy similar a las construcciones romanas de Mérida o Coria. El estudio de Pavón Maldonado³⁴ sobre aparejos y tipologías constructivas es sumamente interesante y la cantidad de ejemplos que se estudian son muy ilustrativos. No obstante, no se han encontrado grandes similitudes peninsulares salvo ligeros acercamientos con Coria, Alconétar o Badajoz. Además, esto se vuelve más extraño siendo ejemplos de época romana.

Otra hipótesis podría sugerir que este remate prominente obedecería a razones arquitectónicas; es decir, se trataría de un apéndice prominente hacia arriba para “anclar” la siguiente hilada de sillería, de tal manera que queda ajustado impidiendo el desplazamiento en caso de caída o derrumbe.

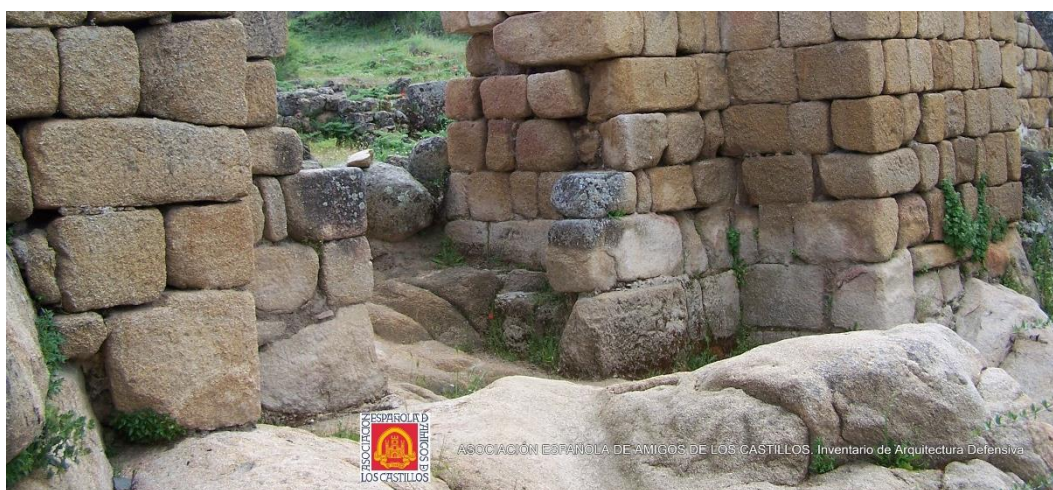
Archivo fotográfico de la AEAC. Puerta califal de la ciudad de Vascos

La **UE4** cuenta con más curiosidades. Se trata de una línea de sillares de un tamaño colosal en comparación al resto del complejo defensivo. No existen paralelos en toda la fortaleza, por lo que convierte este hallazgo en algo insólito. Dado que aparecen al mismo nivel de suelo (UE3), es posible que sea la zarpa de la muralla. Esto explicaría la “decoración” almohadillada de la UE2 y el descomunal tamaño. No obstante, la presencia de dos tipologías de aparejo tan distintas en la propia base de la muralla es extraña, pues observando las bases de las murallas de Coria (romana), o la cimentación de la puerta del yacimiento de vascos (Toledo) de época islámica, las zarpas parecen poseer un volumen y proporciones similares entre sí. Otros ejemplos peninsulares lo confirman.

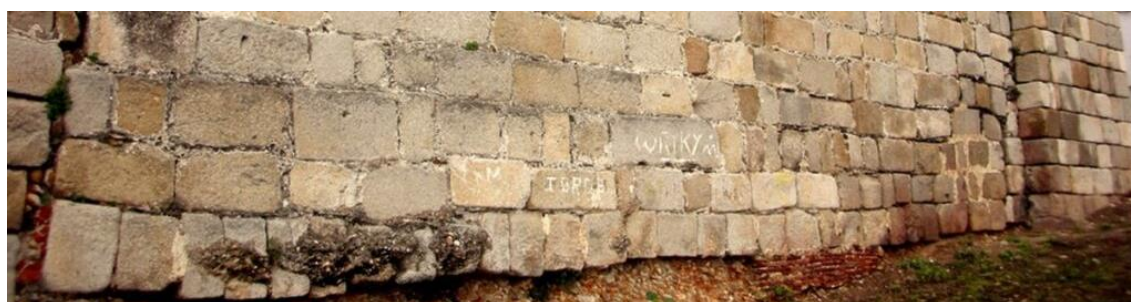
Cimentación de un tramo de muralla cauriense. Los sillares son regulares entre sí

La disposición de los propios sillares también llama la atención. En los vestigios hallados, la tipología parece presentarse en un sutil “soga y tizón”. Sin embargo, el sogá y tizón propio del mundo islámico peninsular (aparejo damero en Coria) no suele aparecer tan al norte de la provincia y en zonas que consideraríamos altamente ruralizadas.

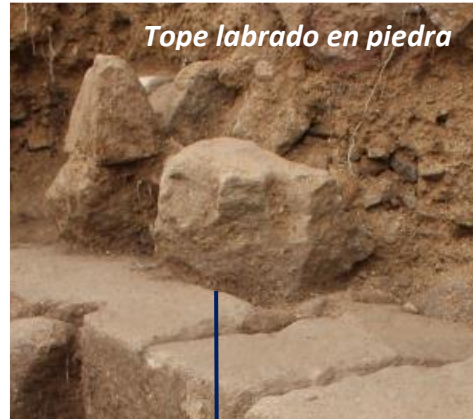
Tope labrado en piedra

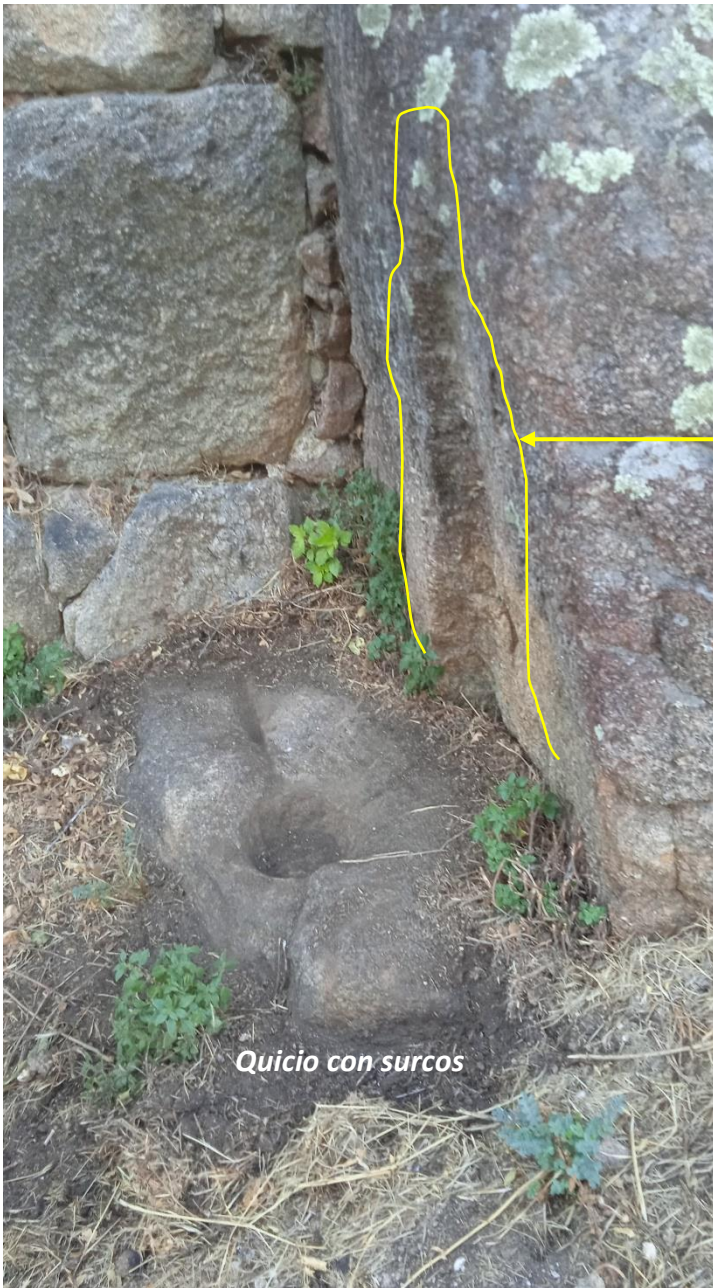
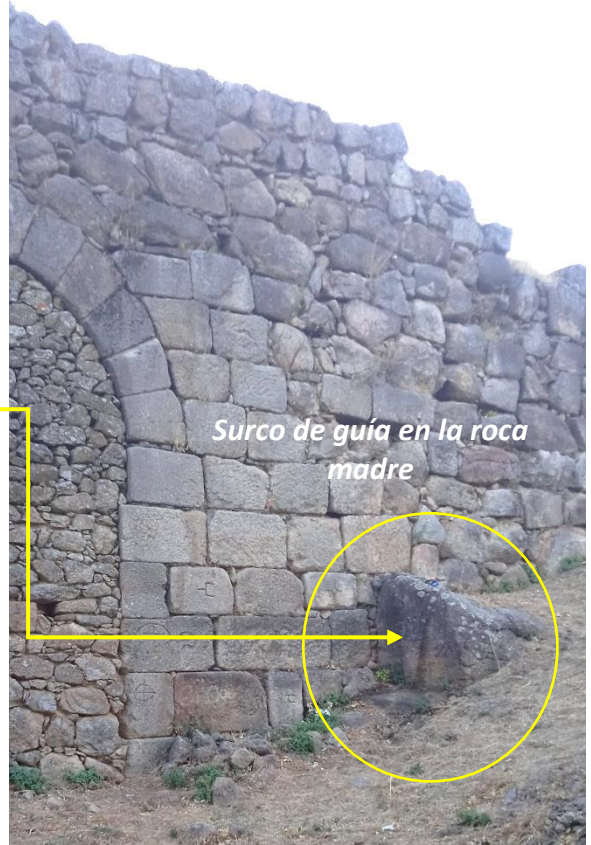
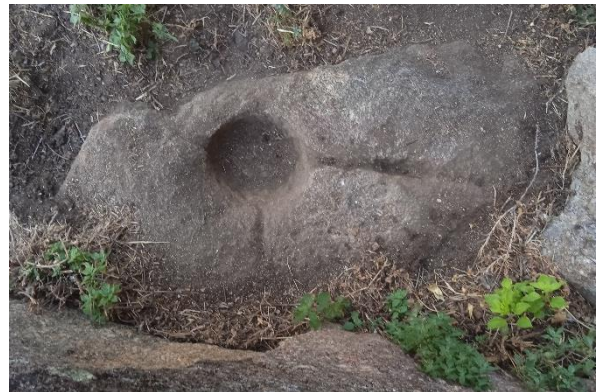
con los alfileres y herrajes de la puerta han
abrassado la piedra, viéndola hoy así; no obstante,
esto no explica su existencia ni propósito real.
Destacable es la presencia de una piedra
natural trapezoidal, formando una especie de
canal vertical para algún elemento en
madera, tal vez un alfiler. Lo extraño es que
no encaja con la puerta, ya que parece haber sido
desplazado. Pero el canal de la roca madre no, siendo curvado.

60cm
16cm
12cm

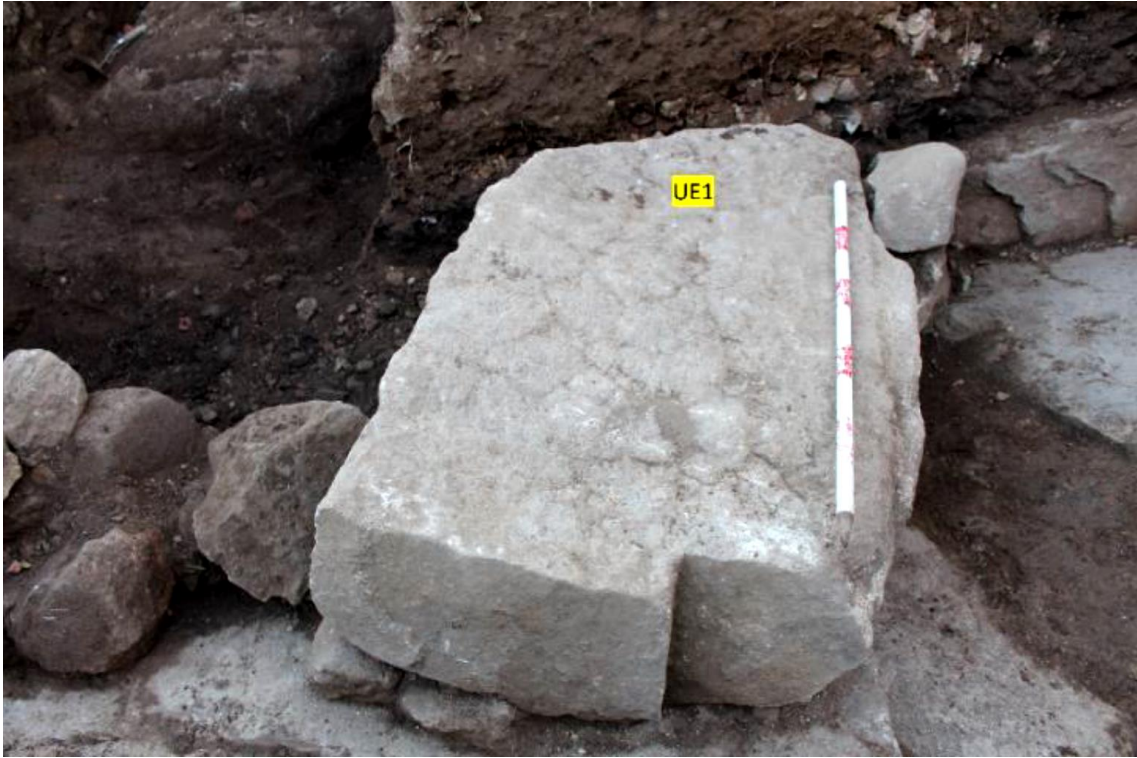
Detalle del sillar monumental y su talla en la roca madre/geológico, Lydia CALLE ROMÁN (2024) pp. 43-44.

La primera característica que apreciamos es la presencia de grandes canchales de granito o gneis de dos micas que, como ocurre a lo largo de todo el complejo, son las protagonistas geológicas. De este sondeo se rescata valiosa información. La **UE1** se asocia con un ciclópeo sillar que no llegó a ser colocado, pero sí extraído, ya que la **UE4** es el negativo de cantería; es decir, el lugar exacto del que procede la talla.

La presencia de un sillar extraído *in situ* y su negativo de cantería en el propio lugar demuestra que, para abaratar costes de transporte y reducir el tiempo de construcción, la piedra era extraída en lugares próximos a la fortaleza. Esto puede parecer evidente, pero los estudios de Navareño Mateos a finales de los 80 dejaban interpretar que muchos de los materiales constructivos de las fortalezas alcantarinas eran importados de otros lugares. Según un pleito de orden de mediados del XVI, la piedra debía “*buscarse en los villares de Comarca*”³⁵ (aunque se concreta en Mayorga y Herrera de Alcántara) y ser *berroqueña*. La importación de la piedra viene por la solicitud de Herrera de Alcántara para importarla desde Valencia de Alcántara. En Brozas también ocurre, ya que Juan Bravo en 1593 concreta la procedencia de la piedra destinada a elementos distintos: Las piedras de las caballerizas debían ser de la dehesa de Aldea del Rey³⁶, mientras que el resto de piedra debía de gastarse de la propia localidad de Brozas, concretamente de las canteras de Luis Alonso, Cercado de los Hachos o dehesa de Juana Gómez³⁷, todos ellos topónimos que existen a día de hoy.

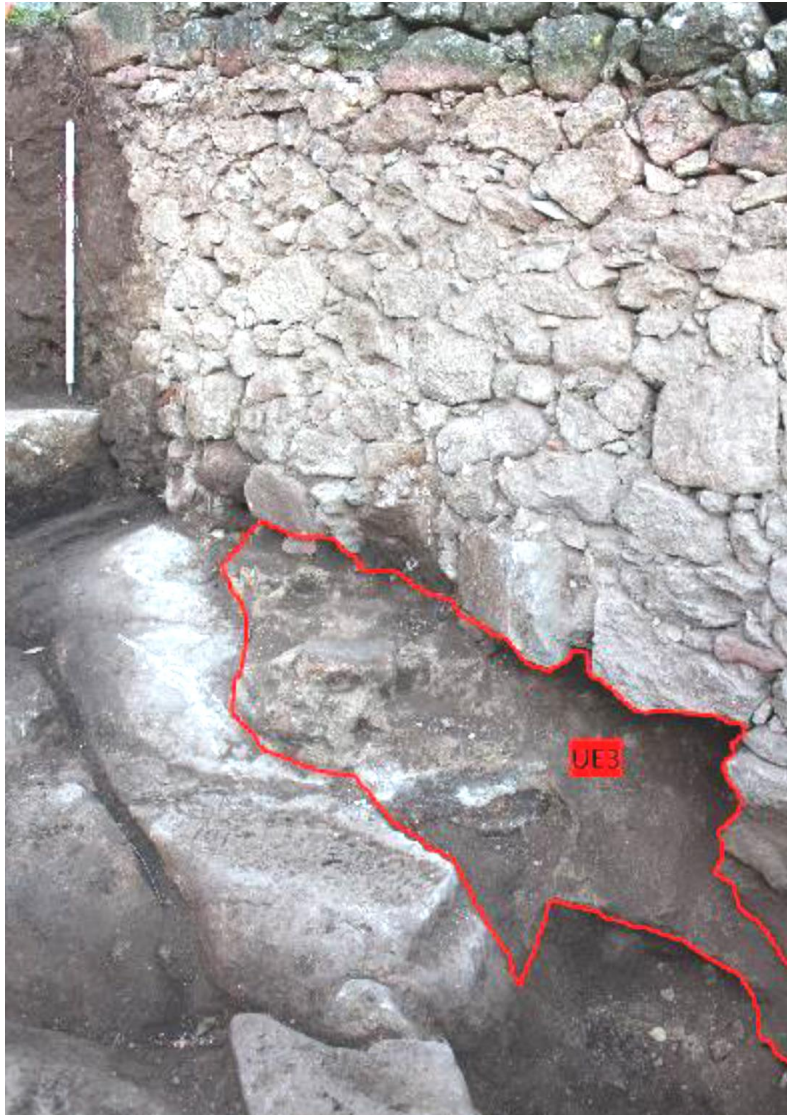
Lydia CALLE ROMÁN (2024) *pp. 43*

La **UE3** (señalada en rojo) corresponde a un negativo, es decir, el resto de una edificación que ha desaparecido. En este caso aparece un preparado de cal sobre el geológico que corresponde a un tramo original de muralla. La vivienda se apoya(ba) tanto en el geológico como en el desaparecido muro.

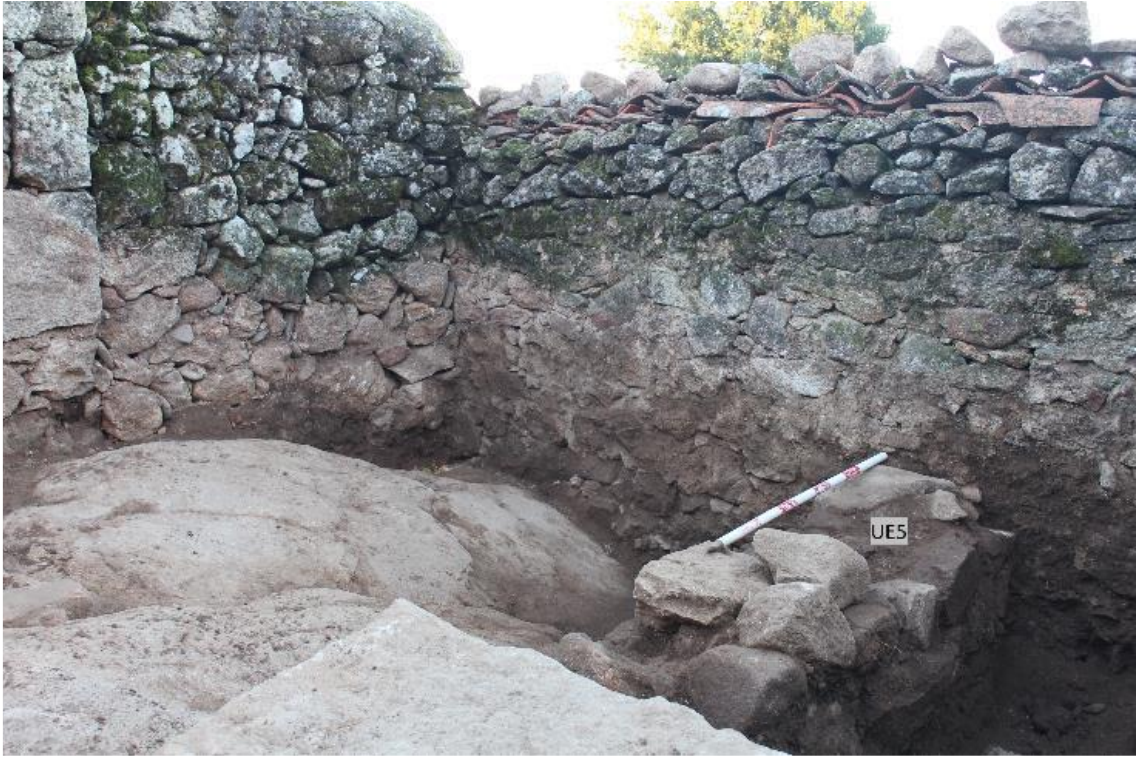
Lydia CALLE ROMÁN (2024), p. 44.

Por último, la **UE5** pertenece a una línea de muralla en deficiente estado de conservación. Se adosa a la vivienda oeste. Su menor potencia y tamaño respecto al resto de elementos defensivos hace pensar que quizás sea un antepecho o los restos perimetrales de una estancia desaparecida.

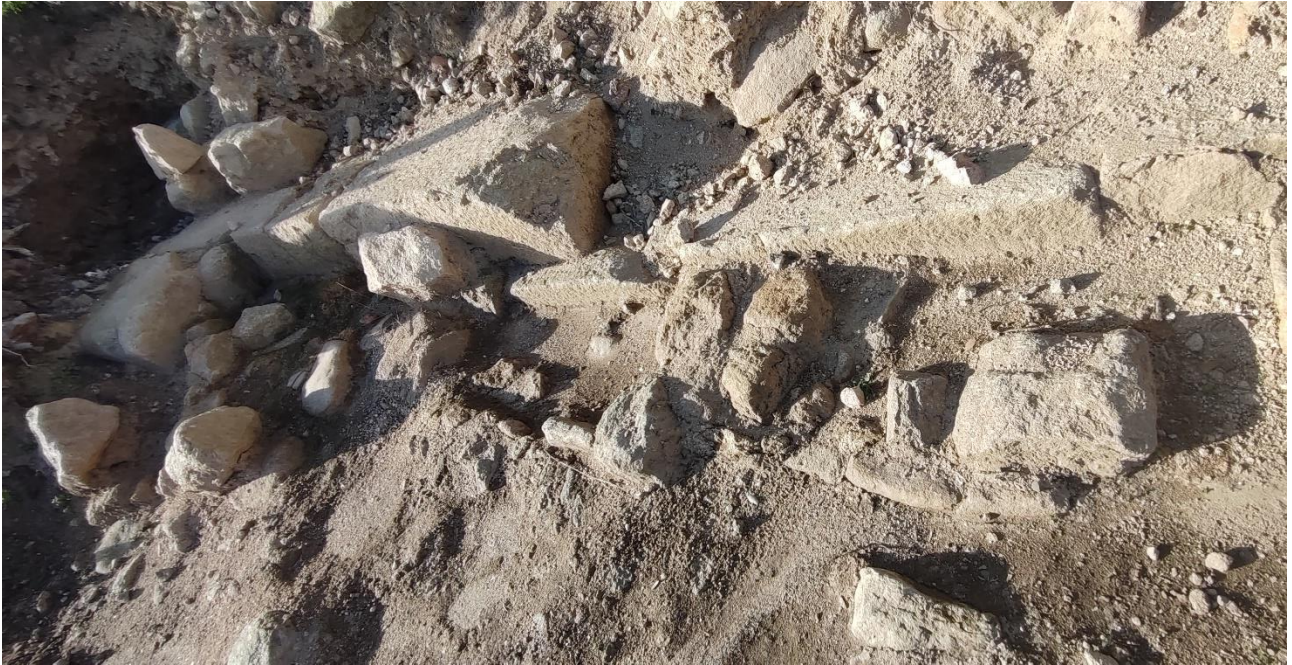
Detalles del sondeo 7.a y gorrónera inutilizada

*La constancia de este murete divisorio se basa en la existencia del arranque en el muro oeste que, visualizando la gorronera, forma una línea recta. Además, la acumulación de material constructivo puede confirmarlo. No obstante, se debería corroborar mediante una excavación arqueológica o prospección superficial exhaustiva.

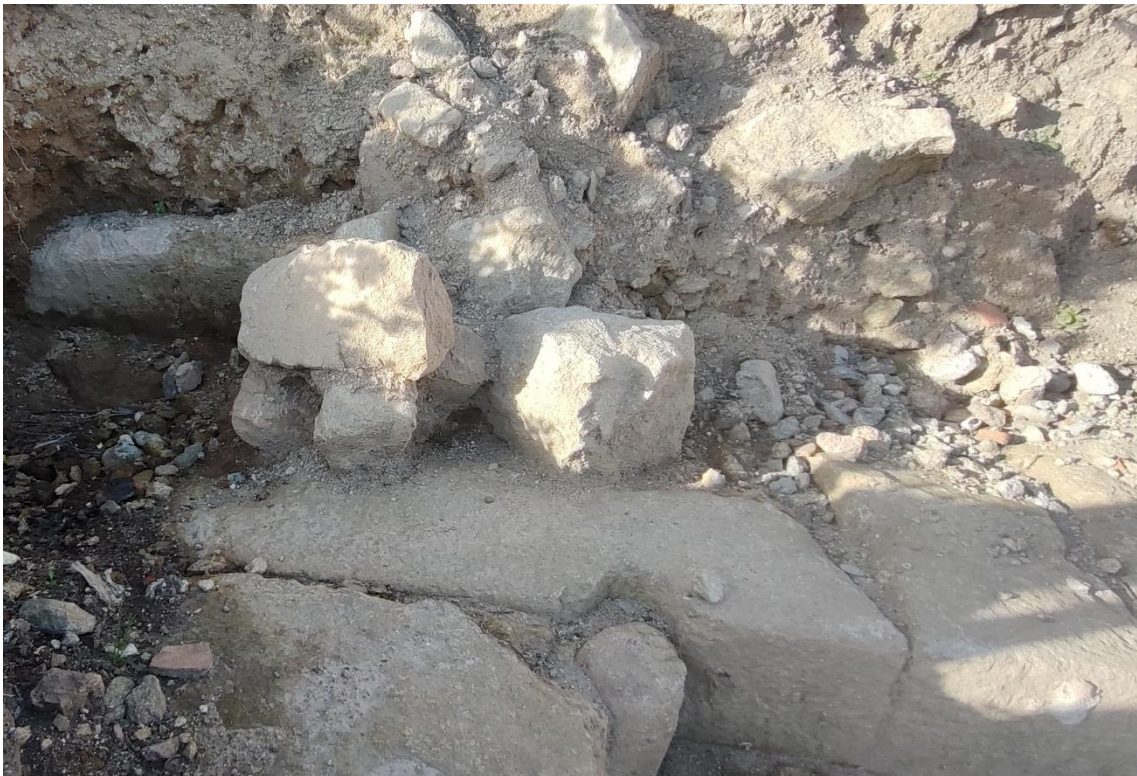
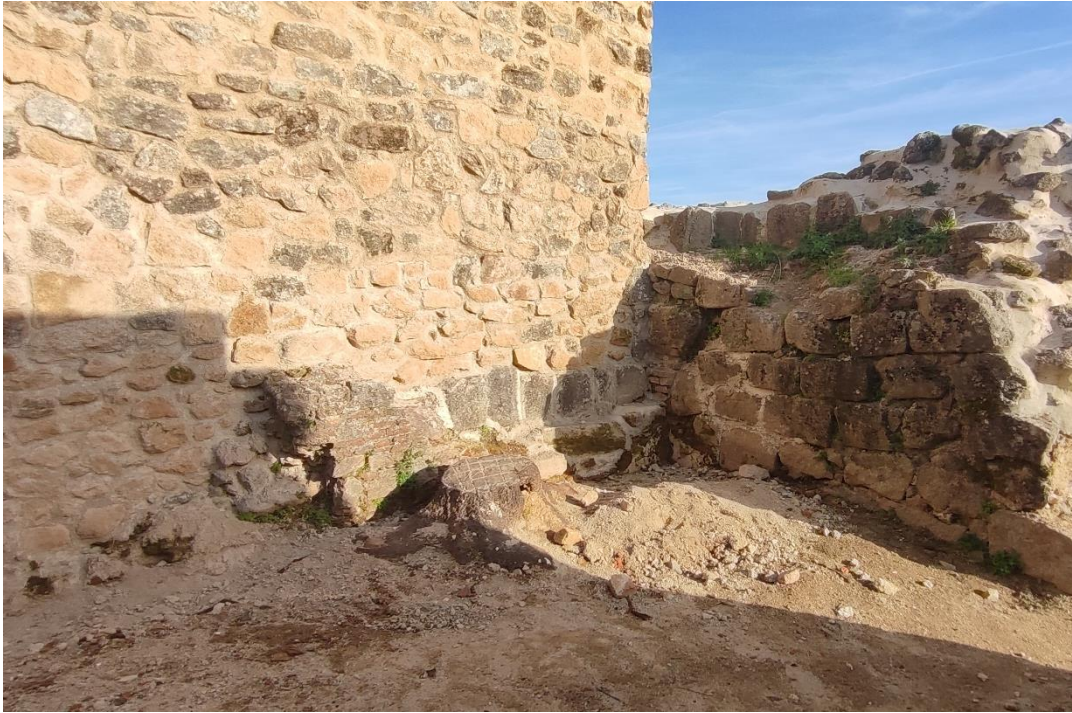
Muro monumental del alcázar restaurado junto con restos de ladrillo

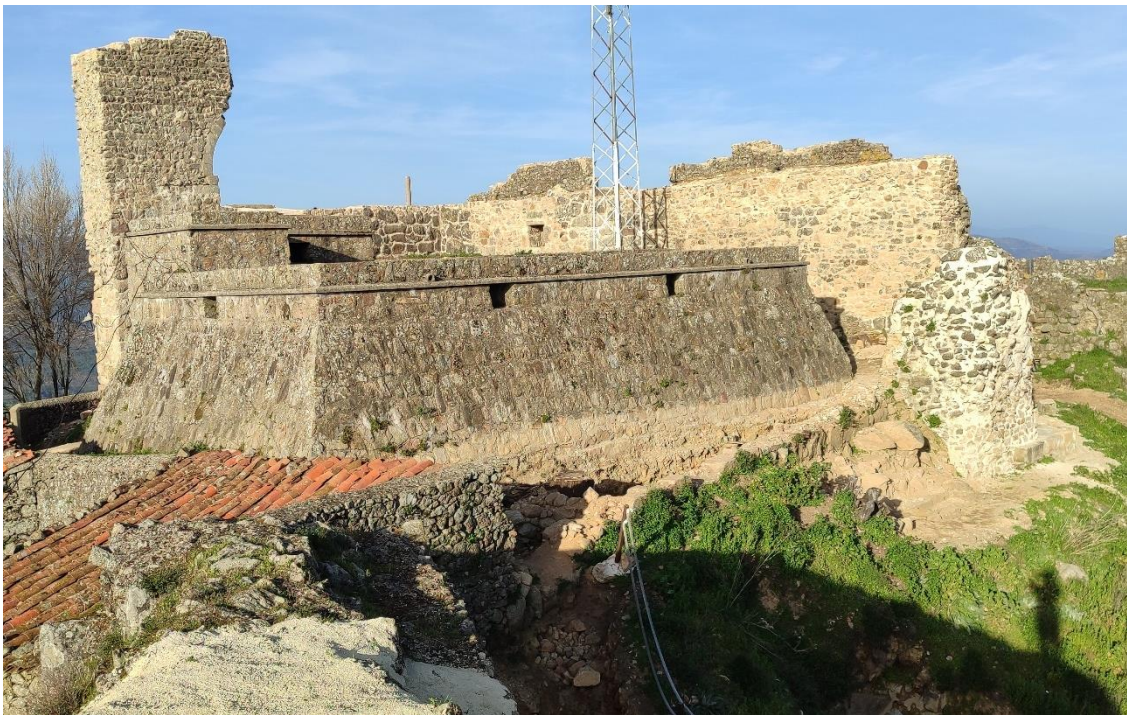
Restauración de muros monumentales en el área del alcázar

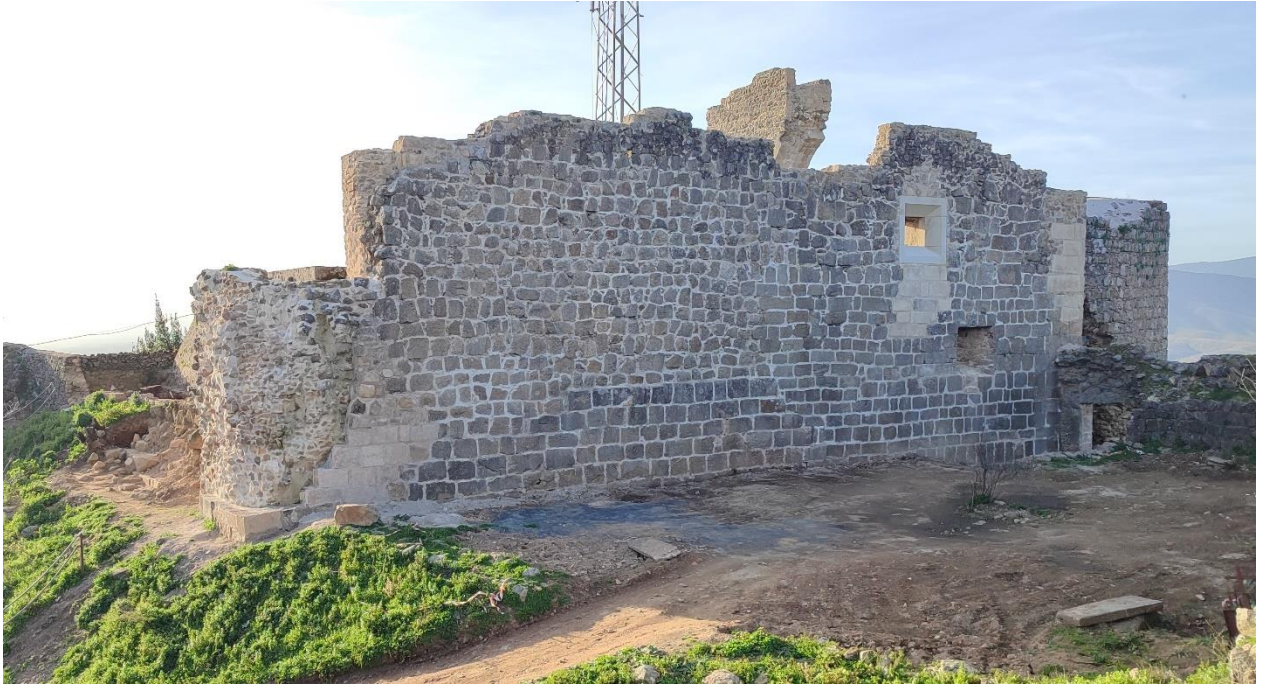
Rejuntado de la sillería y ventanal

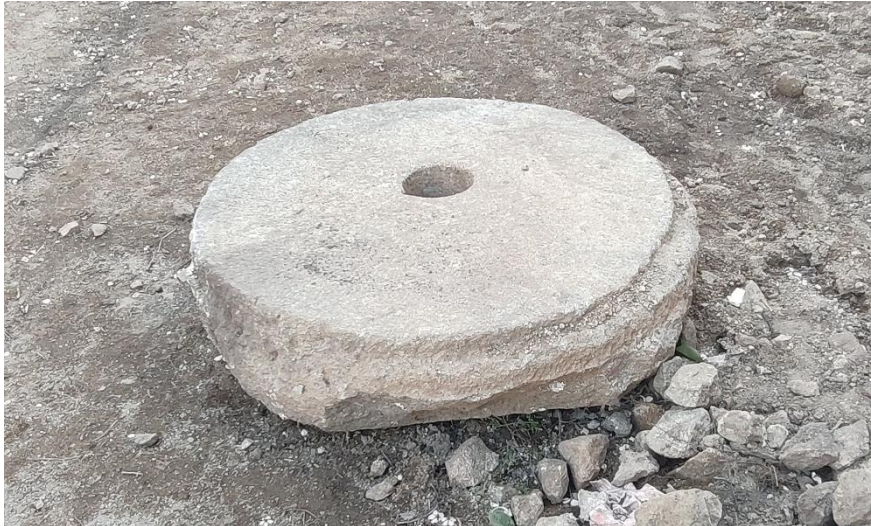
Rueda de molino, posiblemente relacionada con la Tahona mencionada en fuentes.

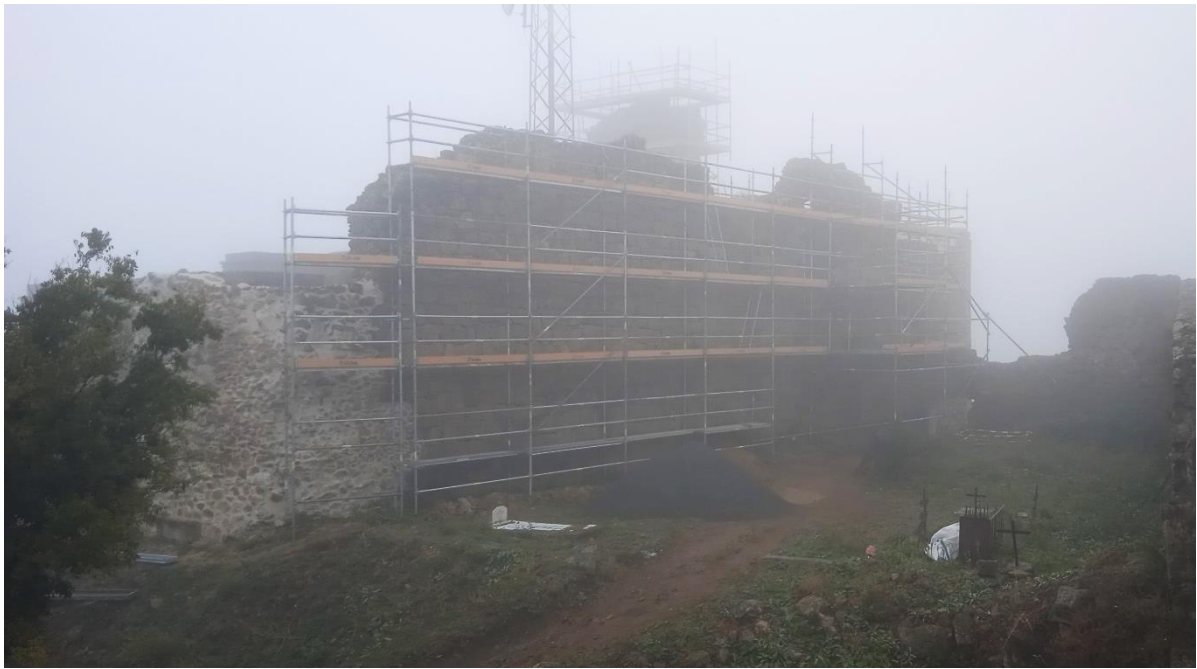
Andamiaje de restauración (muro monumental)

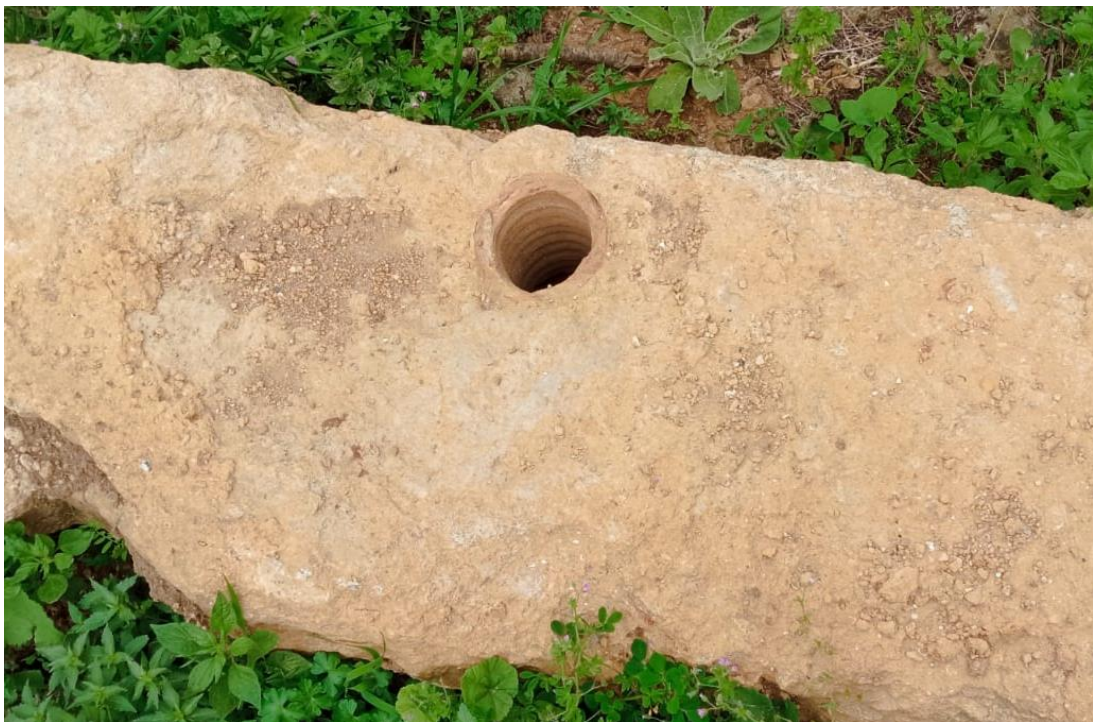
Resto de tubería cerámica, posiblemente perteneciente a las canalizaciones del aljibe
