GUILLERMO ARROYO LOZANO

**EL CASTILLO DE SAN JUAN DE
MASCORAS:
PASADO, PRESENTE Y FUTURO**

Parte II

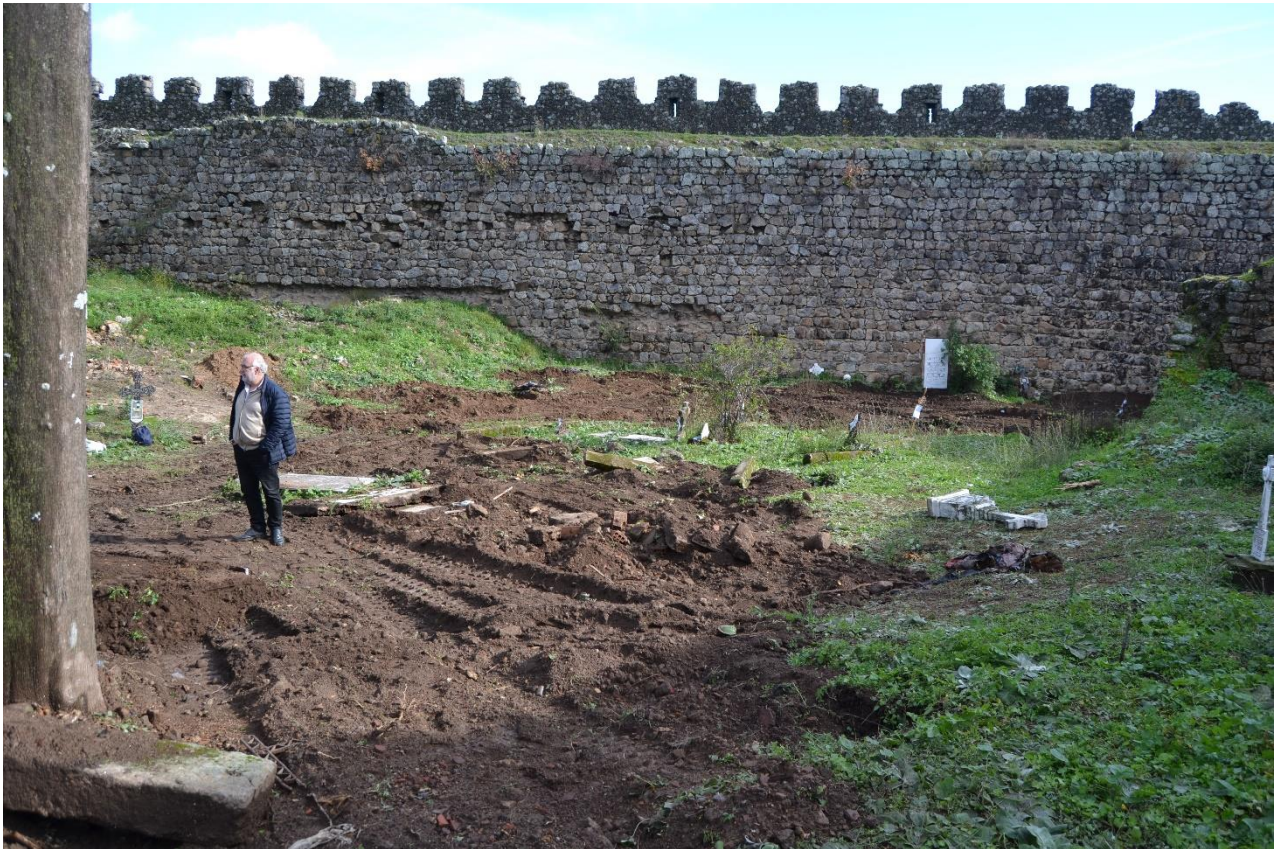
Proceso de retirada y excavación del cementerio

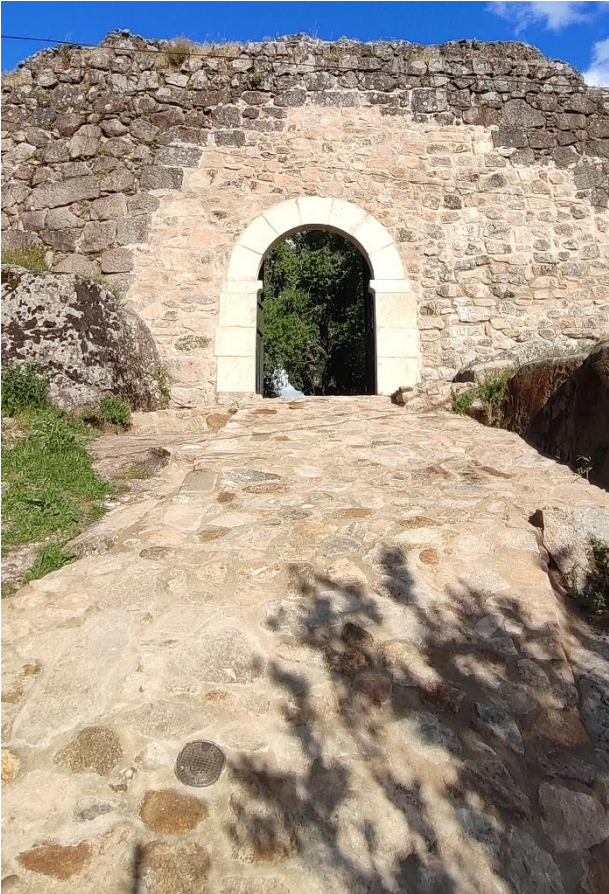
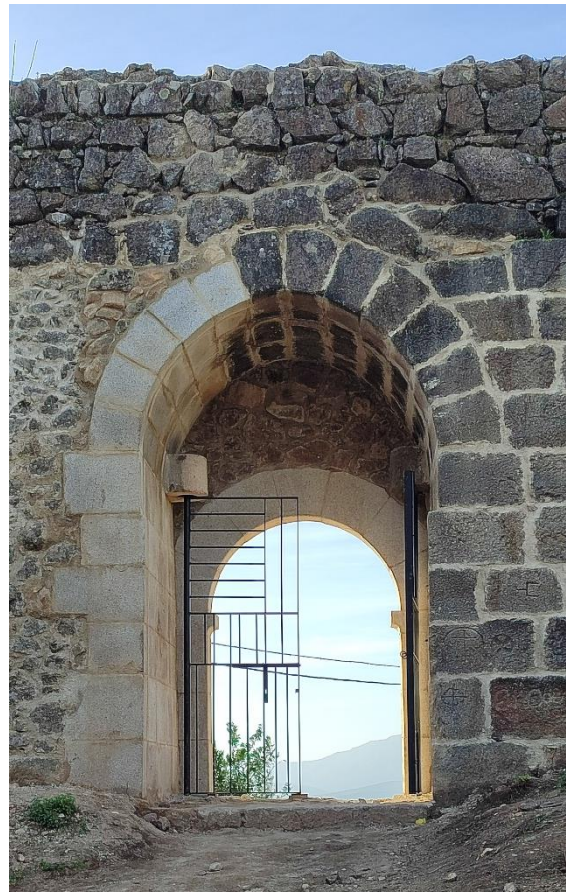
Restauración puerta poniente (*Exterior-Interior*) y rampa de acceso ficticia

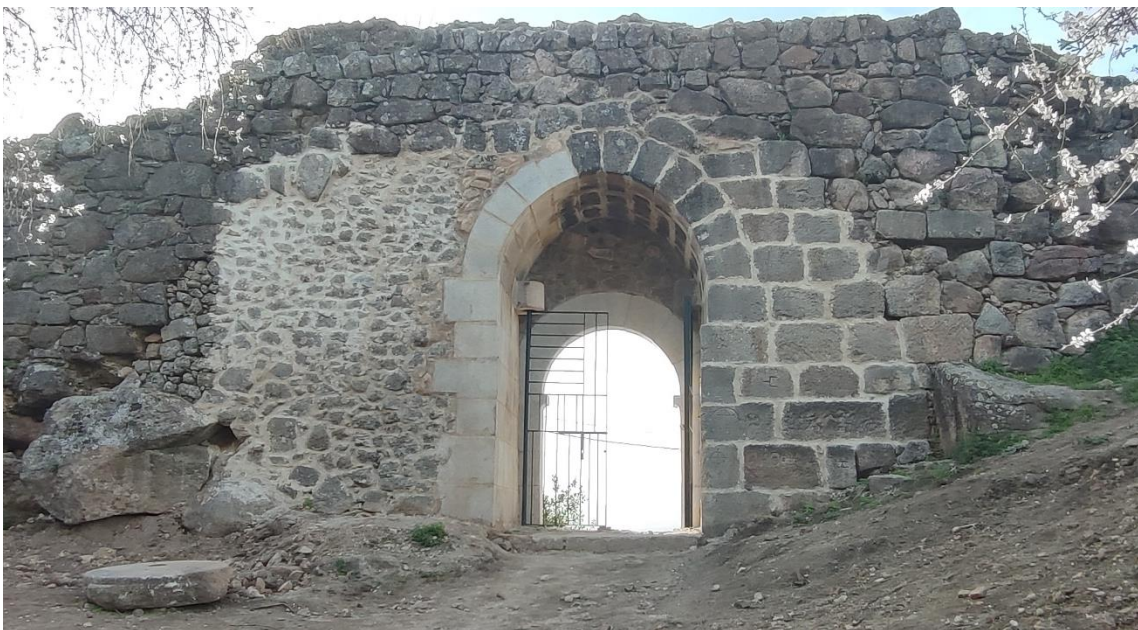
Panorámica del muro poniente. Restauración

*Restauración de la **Puerta de Gata**, entrada al alcázar por el sector norte-poniente*
